## ΕΝΕΡΓΕΙΑΚΗ ΑΠΟΤΙΜΗΣΗ

## ΠΡΟΤΕΙΝΟΜΕΝΕΣ ΒΕΛΤΙΩΣΕΙΣ

*Μονοκατοικία κ. Βοναζούντα, Αγία Παρασκευή*

*27/3/2008*

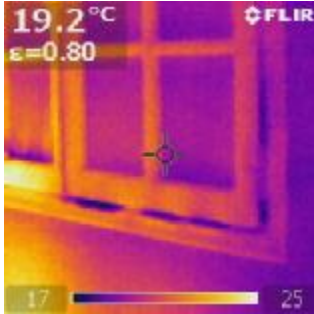
Παράθυρο σαλονιού: Το σκούρο χρώμα του τζαμιού δηλώνει τη μη ικανοποιητική θερμομονωτική ικανότητα του και επίσης παρατηρείται διαφυγή θερμότητας περιμετρικά του κουφώματος

Θα αποξηλωθούν τα ξύλινα εξωτερικά κουφώματα (καθώς και οι μαρμαροποδιές), Θα τοποθετηθούν οι νέες ψευτόκασες πάνω στις οποίες θα εφαρμόσουν τα νέα κουφώματα αλουμινίου (τα οποία θα είναι θερμοδιακοπτόμενα), και τα οποία θα φέρουν διπλά τζάμια. Τέλος θα επανατοποθετηθούν οι μαρμαροποδιές.

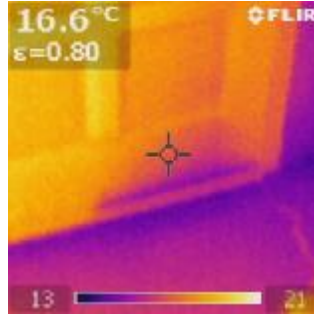
Πόρτα εισόδου: Όπως και στη διπλανή εικόνα, το σκούρο χρώμα του τζαμιού δηλώνει τη μη ικανοποιητική θερμομονωτική ικανότητα του και επίσης παρατηρείται διαφυγή θερμότητας περιμετρικά του κουφώματος

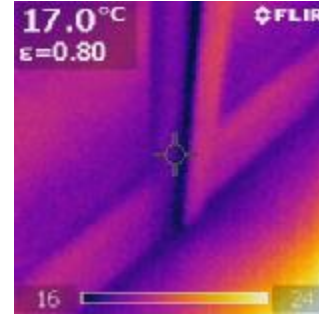
Μπαλκονόπορτα τραπεζαρίας: Αυτή η περίπτωση κουφώματος είναι ακόμα χειρότερη από τις διπλανές εικόνες καθώς το ξύλινο κούφωμα έχει πετσικάρει και πλέον η ποσότητα της διαφυγής θερμότητας είναι αρκετά μεγάλη

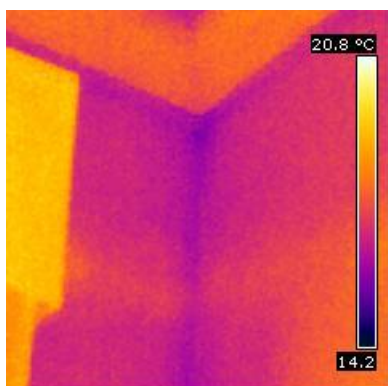
Τοίχος σαλονιού ισογείου: Σε αυτή την εικόνα παρατηρείται ένα τμήμα τοίχου το οποίο δεν είναι μονωμένο

Εφ' όσον στηθεί σκαλωσιά περιμετρικά της κατοικίας, θα τοποθετηθούν ειδικές πλάκες διογκωμένης πολυστερίνης (πάχους 5εκ., πυκνότητας 20kg/m<sup>3</sup>). Κατόπιν όλη η επιφάνεια θα ντυθεί με υαλόπλεγμα και με ειδικό τσιμεντοκονίαμα. Τέλος θα τοποθετηθεί το ειδικό οργανικό έτοιμο και έγχρωμο επίχρισμα.

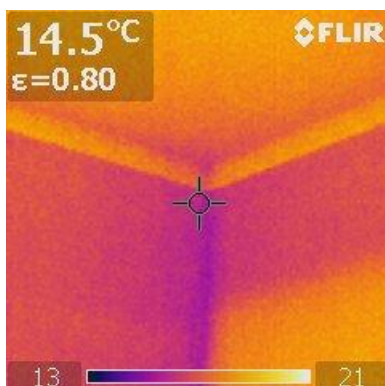
Τοίχος σαλονιού ορόφου: Εδώ η μόνωση της τοιχοποιίας είναι κάπως καλύτερη από αυτή της διπλανής εικόνας αλλά φαίνεται καθαρά στη δεξιά πλευρά της εικόνας το τμήμα του τοίχου που είναι αμόνωτο και τμήμα του τοίχου που είναι μονωμένο

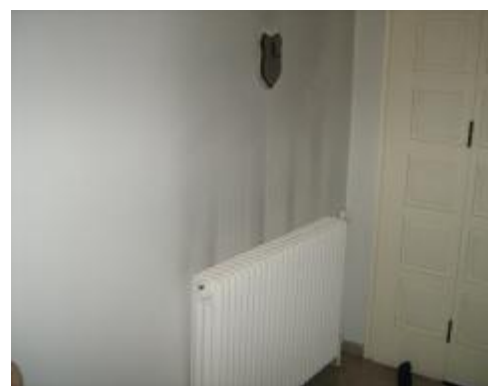
Τοίχος δεξιά από την είσοδο: Σε αυτή την εικόνα παρατηρείται πως η υγρασία που περνάει από ένα ελλιπώς μονωμένο τοίχο σε συνδυασμό με το ζεστό αέρα του καλοριφέρ, δημιουργεί μούχλα

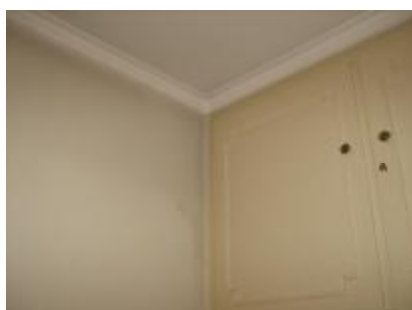
Βεστιάριο κρεβατοκάμαρας: Σε αυτή την εικόνα πάλι φαίνεται περιμετρικά του τοίχου η μούχλα που δημιουργείται λόγω ελλιπούς μόνωσης

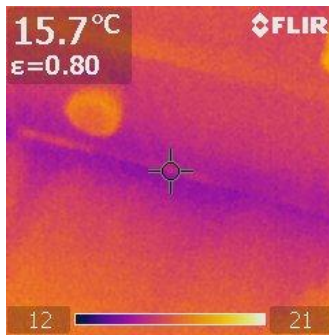
**Οροφή κρεβατοκάμαρας 1:**  
Από αυτή την εικόνα φαίνεται ότι το δώμα δεν είναι μονωμένο. Το ψυχρό ρεύμα εμφανίζεται και στη τοιχοποιία από πάνω προς τα κάτω

Τα πλακάκια Polytile αποτελούνται από θερμομονωτική στρώση αφρώδους πολυστερίνης πάχους 5cm και επικαλύπτεται από ειδικό υπόλευκο προστατευτικό ανόργανο χυτό τσιμεντοκονίαμα πάχους 2cm.

Τοποθετούνται στο δώμα ελεύθερα αρχίζοντας από την περίμετρο, σε διάταξη διακοπτόμενων αρμών ταιριάζοντας τις ειδικές πατούρες ώστε να βελτιώνεται η σταθερότητα και η βατότητα του δώματος.

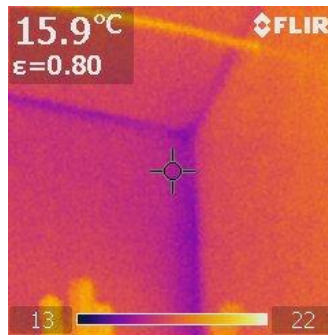
**Οροφή κρεβατοκάμαρας 2:**  
Σε αυτή την εικόνα φαίνεται η διείσδυση του αέρα περιμετρικά του δώματος και στη τοιχοποιία.

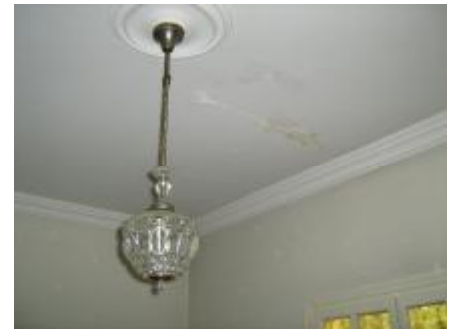
**Οροφή Καθιστικού:**  
Από αυτή την εικόνα φαίνεται ότι μέρος του δώματος έχει πρόβλημα και στη στεγανοποίηση εκτός από το πρόβλημα της θερμομόνωσης
