## ΕΝΕΡΓΕΙΑΚΗ ΑΠΟΤΙΜΗΣΗ

## ΠΡΟΤΕΙΝΟΜΕΝΕΣ ΒΕΛΤΙΩΣΕΙΣ

*Μονοκατοικία κ. Βοναζούντα, Αγία Παρασκευή*

*27/3/2008*

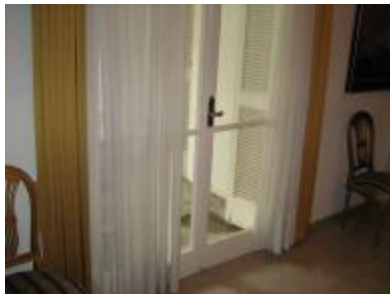
Μπαλκονόπορτα σαλονιού: Εικόνα φωτογραφικής κάμερας που δείχνει τον τύπο των κουφωμάτων

Θα αποξηλωθούν τα ξύλινα εξωτερικά κουφώματα (καθώς και οι μαρμαροποδιές), Θα τοποθετηθούν οι νέες ψευτόκασες πάνω στις οποίες θα εφαρμόσουν τα νέα κουφώματα αλουμινίου (τα οποία θα είναι θερμοδιακοπτόμενα), και τα οποία θα φέρουν διπλά τζάμια. Τέλος θα επανατοποθετηθούν οι μαρμαροποδιές.

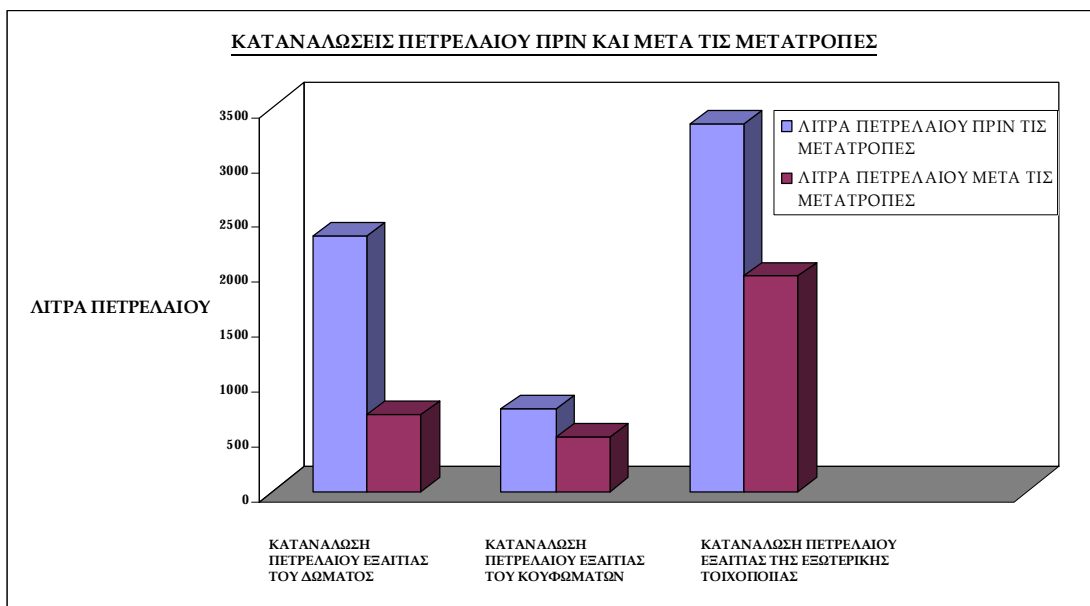
Πιο αναλυτικά, στο παρακάτω Γράφημα 1 παρουσιάζεται το όφελος ως προς την κατανάλωση πετρελαίου (σε lt) εφόσον πραγματοποιηθούν οι προτεινόμενες επεμβάσεις. Οι μπλε μπάρες δηλώνουν τη κατανάλωση σε λίτρα πριν τις επεμβάσεις, ενώ οι μωβ μπάρες δηλώνουν τη κατανάλωση σε λίτρα μετά τις επεμβάσεις. Είναι φανερό ότι η μεγαλύτερη μείωση στη κατανάλωση λίτρων επιτυγχάνεται με την μόνωση της τοιχοποιίας.

Πολύ σημαντική μείωση στην κατανάλωση ενέργειας από τη χρήση πετρελαίου επιτυγχάνεται με την μόνωση δώματος. Μείωση στη κατανάλωση ενέργειας επιτυγχάνεται επίσης αλλάζοντας και τα κουφώματα καθώς μειώνεται κατά πολύ η θερμοπερατότητα των τζαμιών.

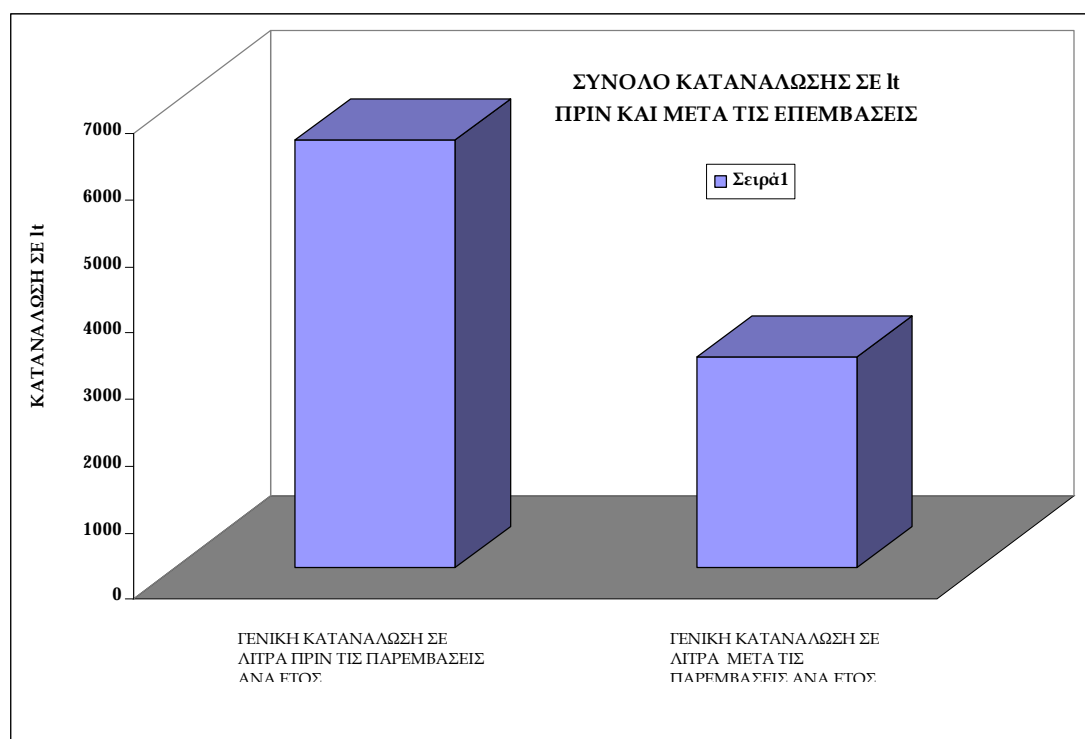
Γράφημα 2

Στο γράφημα 2 γίνεται μια συνολική αποτίμηση στη μείωση της κατανάλωσης It σε περίπτωση που πραγματοποιηθούν όλες οι επεμβάσεις. Το γράφημα λοιπόν φανερώνει ότι η κατανάλωση σε λίτρα μειώνεται περίπου κατά 51% εάν πραγματοποιηθούν όλες οι επεμβάσεις.
